- www.arbeitsschutz-schulen-nds.de - Berufsbezogene Themen - Farbtechnik u. Raumgestaltung - Gefährdungen - Malerwerkstatt - Leitern u. Gerüste

Gefährdungen durch Leitern und Gerüste

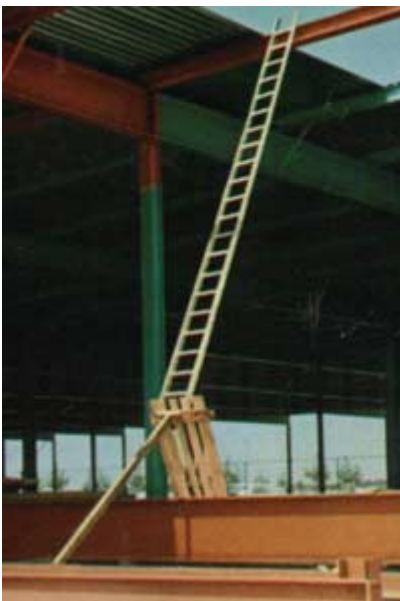
Einfache Aufsteighilfen und Anlegeleitern

Hier gibt es z.B. Gefährdungen durch:

- Rutschgefährdung am Boden
- Abrutschgefahr an der Anlegestelle
- Zu kurz gewählte Leiter
- Defekte Leiterteile

Anmerkung: Negativbeispiel

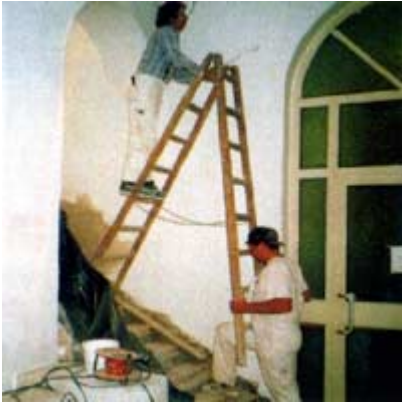
Stehleitern

Hier gibt es z.B. Gefährdungen durch:

- Zweckentfremdung
- Defekte, oder nicht gespannte Spannketten
- Defekte Leiterteile

Anmerkung: Negativbeispiel

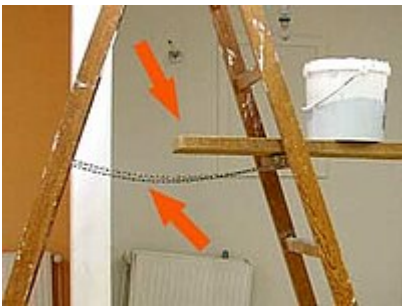
Behelfsgerüstesind nach aktueller Rechtslage nicht mehr zulässig!

- ungestraffte Spanketten
- Bohlen, die nicht weit genug überstehen

Anmerkung: Negativbeispiel

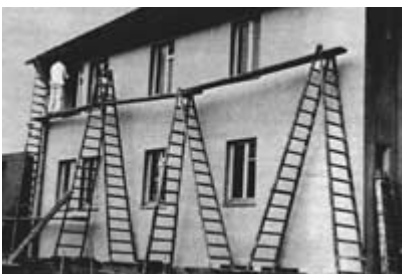
- Zu hoch gewählte Belagshöhe
- Zu große Spannweite der Bohlen

Anmerkung: Negativbeispiel von 1960

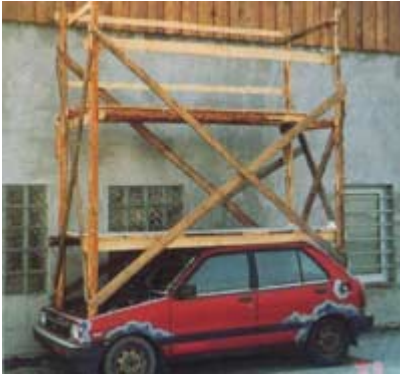
Einfache Kleingerüste oder einfache Fahrgerüste

Hier gibt es z.B. Gefährdungen durch:

- Mangelnden festen Stand
- Fehlender 3 tlg. Seitenschutz
- Fehlende diagonale Verstrebungen
- Defekte Gerüstbauteile
- Unachtsame Benutzung

Anmerkung: Negativbeispiel
