- www.arbeitsschutz-schulen-nds.de - Berufsbezogene Themen - Holztechnik - Gefährdungen und Maßnahmen - in Bankräumen - Bearbeiten von Metallen

Gefährdungen beim Bearbeiten von Metallen

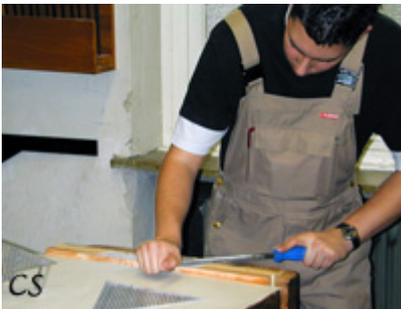
Unfallgefahren treten an Arbeitsplätzen immer dort auf, wo nicht auf Ordnung am Arbeitsplatz geachtet wird. Vor allem die ungesicherte Ablage von scharfen und spitzen Werkzeugen ist gefährlich.

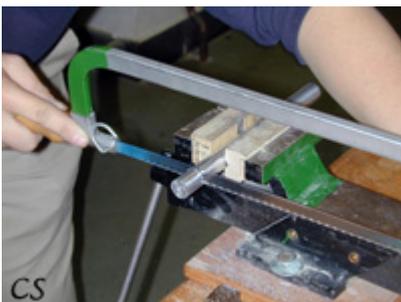
- Eine falsche Arbeitshöhe führt zu vorzeitiger Ermüdung und langfristig durch Fehlhaltung zu Gesundheitsschäden.

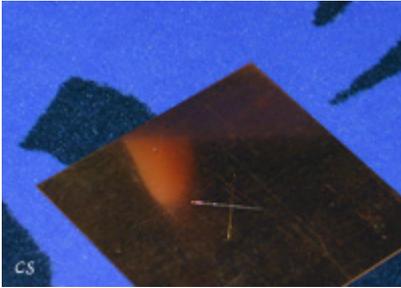
- Werkstücke nicht sicher eingespannt sind

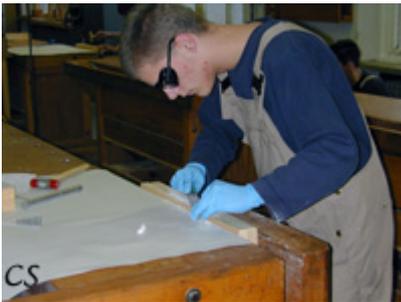
- Werkzeuge Grate aufweisen oder beschädigt sind
- Werkstücke nach dem Zuschneiden/ Scheren nicht entgratet worden sind

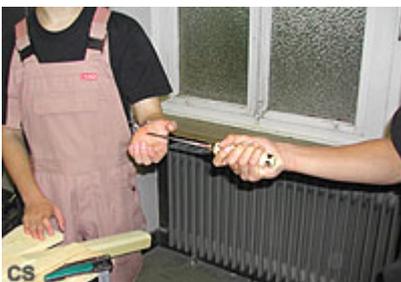
- Werkzeuggriffe nicht fachgerecht fixiert sind wie z. B. Feilengriffe oder Hammerstiele
- Feilspäne nicht mit dem Handfeger entfernt werden.

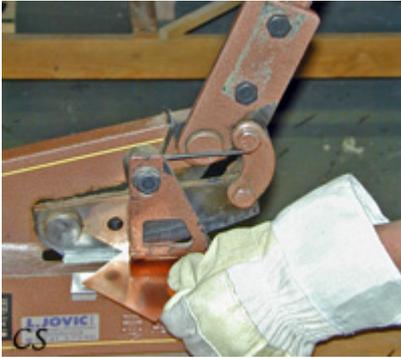
- Werkzeuge müssen bei der Bearbeitung so weiter gegeben werden, dass durch das Greifen keine Verletzungen entstehen.

Werkzeuge nicht manipulieren z. B. Verlängern der Griffe bei der Handblechschere durch Rohrstücke.

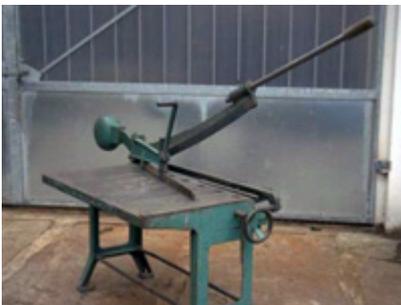
Wesentliche Gefahr an der Hebelblechscher ist die unbeabsichtigte Betätigung des Handhebels z. B. beim Einlegen des Materials. Diese Gefahr ist besonders dann gegeben, wenn keine selbsttätig wirkende Haltevorrichtung vorhanden ist oder wenn der Gefahrenbereich der Maschine nicht markiert ist.
